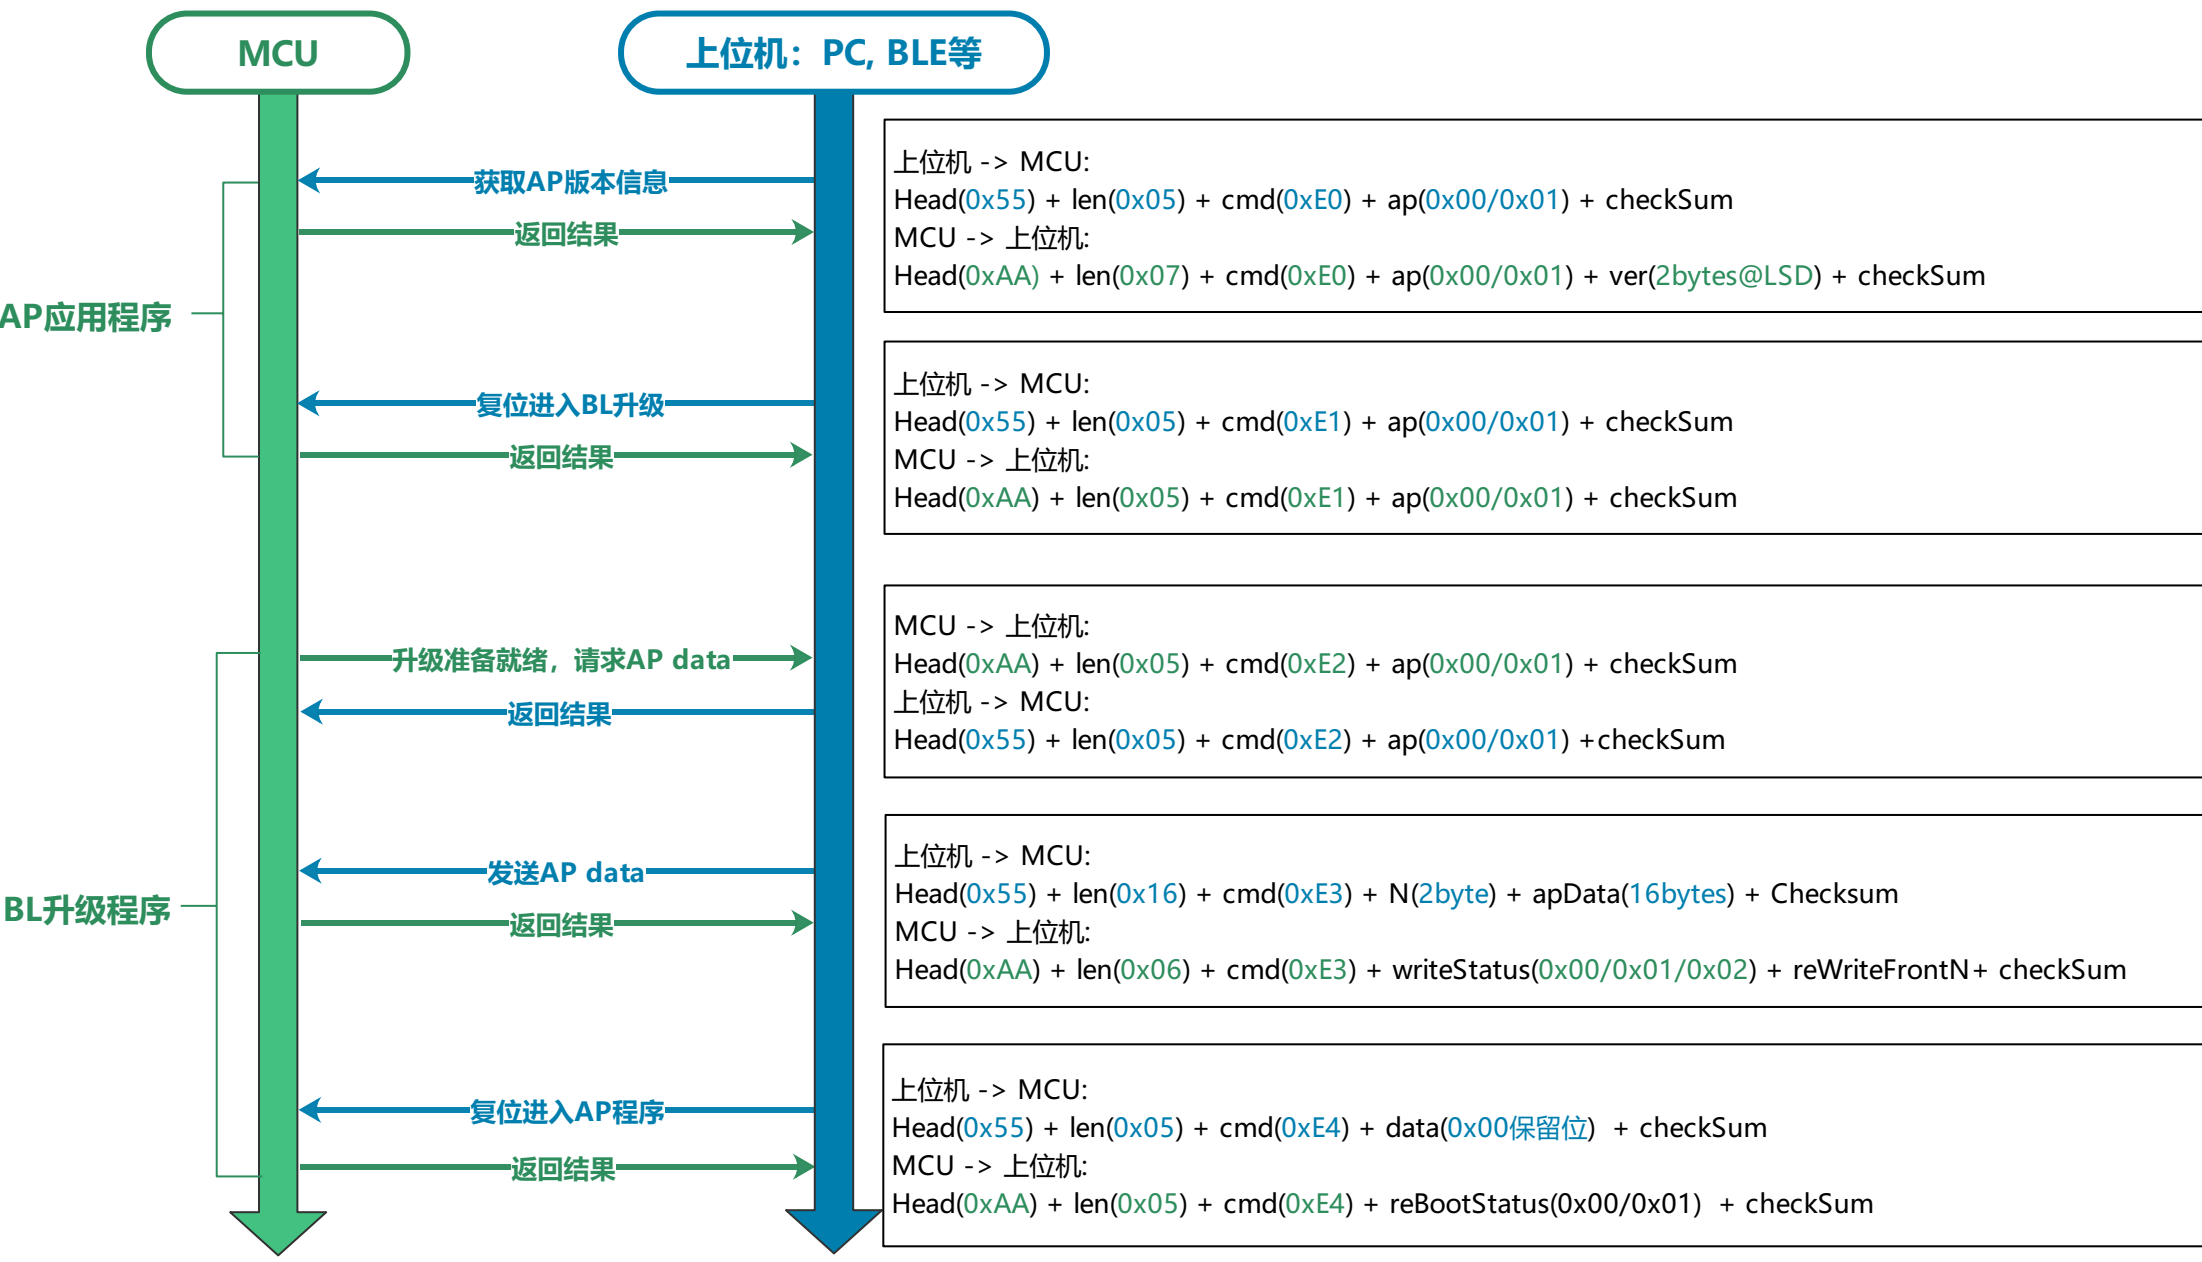
ap:
0x00: Master
0x01: Bia

reBootStatus:
0x00: 无错误, MCU执行复位
0x01: apData校验错误

模块状态灯:
1秒亮灭一次: 正常工作
快速闪: Master升级中
慢速闪: Bia升级中

checkSum: ~(Head+...+checksum前一位)+1

0xE1:
○上位机发送0xE1指令（MCU复位进入BL升级）后，此时AP应用程序被擦除，无法再恢复原应用程序。
上位机Debug时可先debug 0xE0，成功获取版本后，再debug 0xE1。

0xE2:
○MCU进入BL升级之后，会主动定时约1s发送0xE2指令（升级准备就绪请求AP data），直到收到回复，进入接收AP data。
○当在BL升级中，MCU与上位机的连接异常中断（上位机可以设置一个接收超时），或者发送AP data 失败，此时需重新上电重启MCU，MCU主动定时发送0xE2（MCU上电后，需初始化约3秒，再主动发送0xE2）

0xE3:
○上位机发送AP data:
依次发送bin文件，每次16bytes
N: 笔数，从0开始发送完成一笔后N++；需重发时N--对应的笔数，N减reWriteFrontN
○上位机解析接收结果:
0x00: MCU无错误，上位机继续发后一笔16bytes，reWriteFrontN=0
0x01: MCU接收校验此笔数据失败，上位机重发前reWriteFrontN笔的16bytes
0x02: MCU写数据失败，上位机依次重发前reWriteFrontN笔的16bytes

例如:
上位机发送了0,1,2,3,4,5,6,7 共8笔数据，此时接收到reWriteFrontN=8，则从第0笔开始发送
上位机发送了0,1,2,3,4,5,6,7,8,9,10,11,12,13,14,15 共16笔数据，此时接收到reWriteFrontN=8，则从第8笔开始发送

0xE4:
○reBotStatus当为apData校验错误时，需重启MCU以重新进入升级
○上位机发送0xE4指令（复位进入AP程序）后，此时将会复位进入AP程序。
○上位机Debug时，先debug 0xE2,0xE3后，再debug 0xE4。因为当更新AP data时，更新不完整或者更新出错，此时发送0xE4，MCU复位进入异常的AP，可能会导致MCU变砖，需要重新烧录MTP固件。
